INFORME DE SEGUIMIENTO AL PROCEDIMIENTO MANTENIMIENTO LOCATIVAS

1.1 Contrato No. 357 de 2024-Licitación Pública Wrussy Ingenieros SAS

1.1.1 Visitas a Estaciones

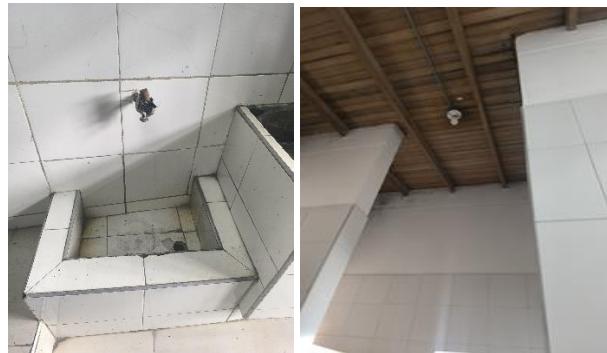
1.1.1.1.2 Se evidenciaron las puertas del mueble de la cocina sueltas, la llave de suministro del lavaplatos presenta una fuga activa, el piso instalado no corresponde a las especificaciones técnicas de porcelanato ni a las dimensiones contractuales de 60 x 60 cms, cintas antideslizantes de escaleras mal colocadas, añadidas, muro sucio en la sala rack y desprendimiento de esquinero plástico.

Respecto a algunas actividades descritas en el informe preliminar pendientes por gestionar, la subdirección, adelantó la siguiente actividad mostrando las siguientes mejoras: “Puertas del mueble de cocina sueltas: Mediante oficio con Radicado E-01052-2025001479-UAECOB Id: 223283, se solicitó la atención por postventa a la interventoría. El contratista realizó las reparaciones pertinentes, tal como se evidencia en el registro fotográfico adjunto. Fuga activa en la llave de suministro del lavaplatos: Esta situación fue corregida durante las intervenciones realizadas en las zonas húmedas, detalladas en el punto anterior.

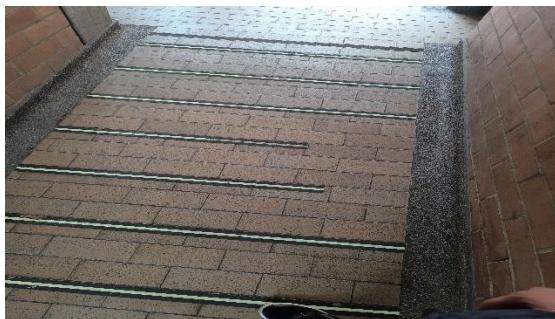
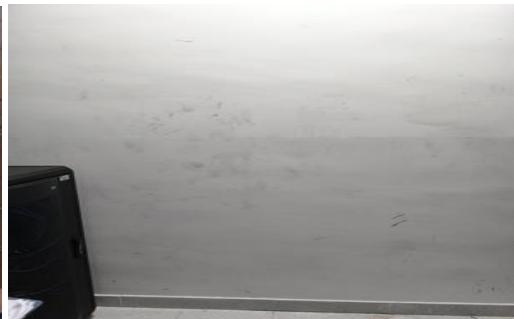
Registro de antideslizantes en mal estado

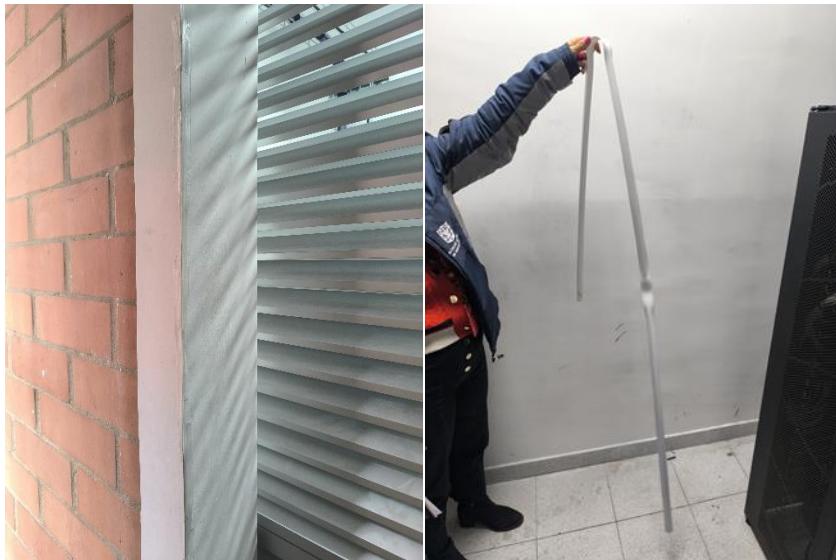
Registro pared de cuarto de rack

Registro pared-sin esquinero-Registro esquinero

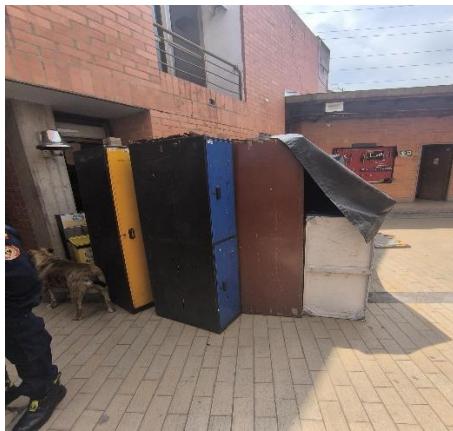
Registro fotográfico de la Estación de Centro Histórico

1.1.1.1.3 Se evidenciaron algunos bienes muebles, cómodas, cajones que de acuerdo con lo informado por los operativos son elementos susceptibles de dar de baja. Con lo anterior, se recomendó a la Subdirección de Gestión Corporativa, apoyar con dicha gestión de baja.

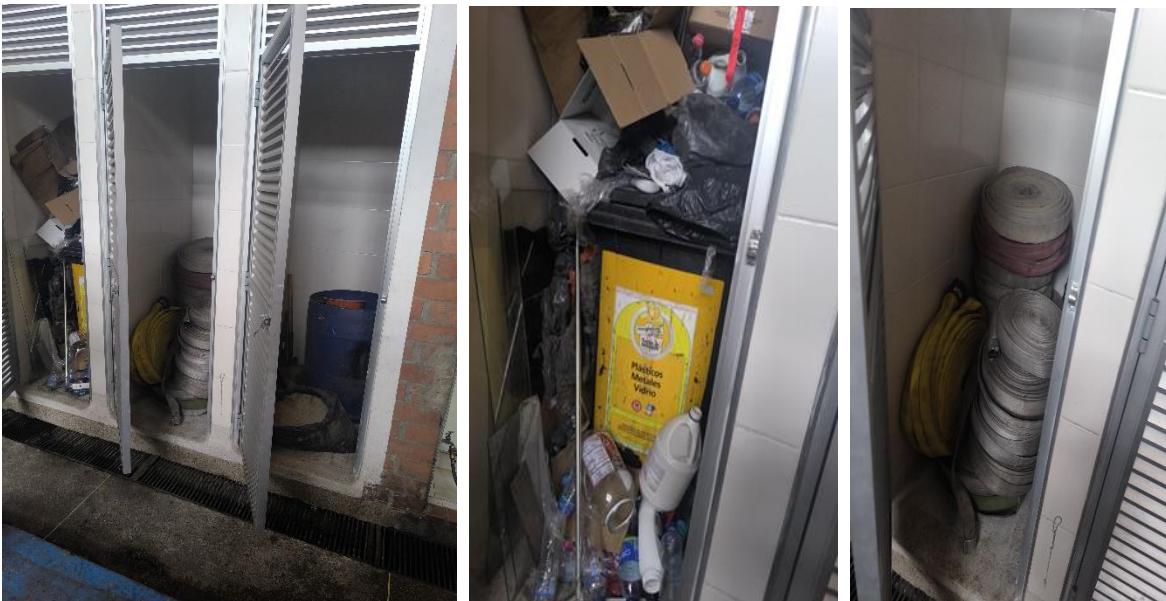
1.1.1.1.4. Se evidencia cuarto de residuos instalados, donde su uso no cumple con lo establecido en el Programa Integral de Residuos. La Entidad realizó la separación de cada uno de los cuartos con la obra adelantada, cumpliendo con los requisitos exigidos en la parte técnica del programa, con el fin de realizar la separación de los mismos, en residuos no aprovechables, aprovechables y orgánicos aprovechables, con los cambios de los puntos ecológicos para cumplir con el código de colores estipulado en la normatividad ambiental vigente, de acuerdo con lo establecido en la Resolución 2184 de 2019.

Registro de cuarto de residuos

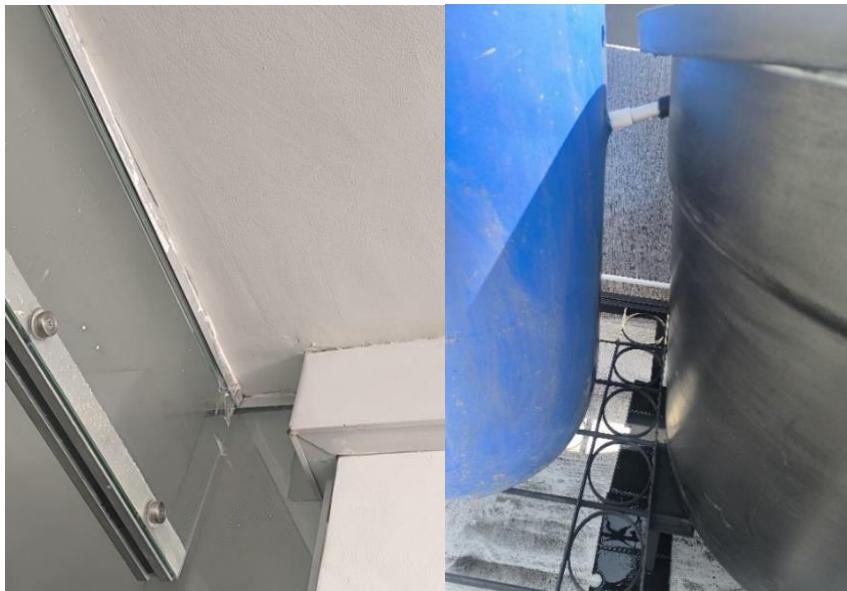
1.1.1.2.2 Se evidencia humedad en las oficinas: USAR, jefe de turno que a la fecha ya fueron entregadas por la interventoría y sigue presentando humedad, tanque de agua donde se sale el agua, ventanas sueltas en la sala de juegos, falta de pintura en perfiles de canal, remates de pintura como se muestra a continuación:

Registro de perfiles mal pintados -Registro fotográfico-fuga de agua

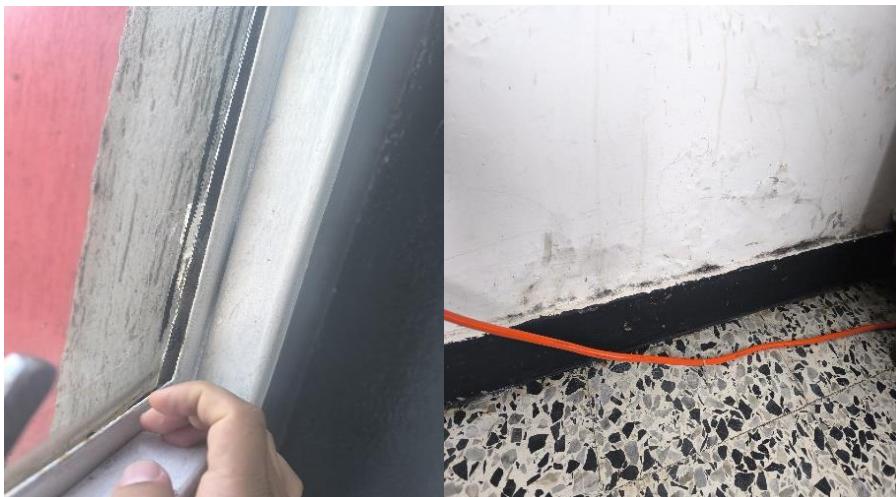
Registro ventana suelta-Registro humedad

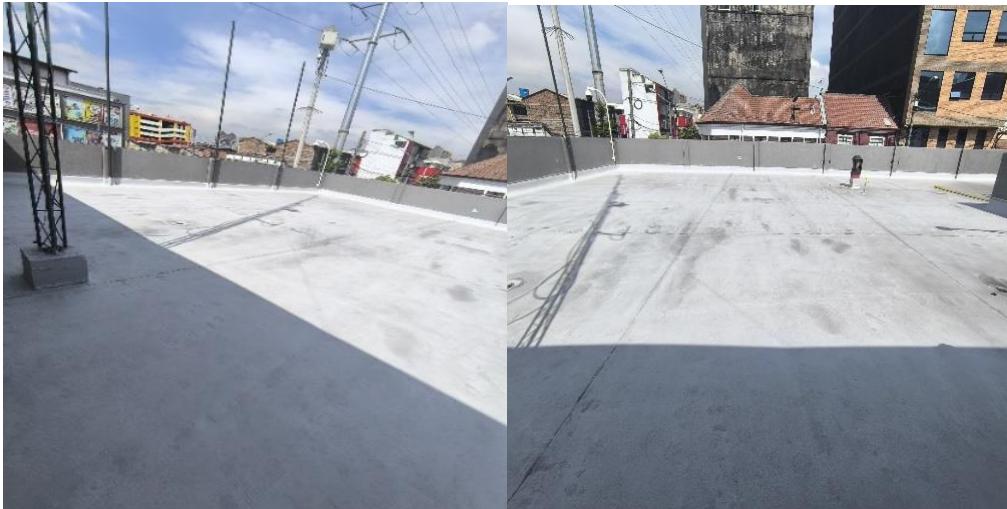
Registro fotográfico cubierta-terraza

1.1.1.2.3. Se evidencia la impermeabilización de cubierta, donde se evidenció el piso uniforme y estable. De acuerdo con lo informado por los operativos que atendieron la visita, la terraza o cubierta entregada no se tiene claridad su uso, ya que desconocen el peso que puede soportar la misma.

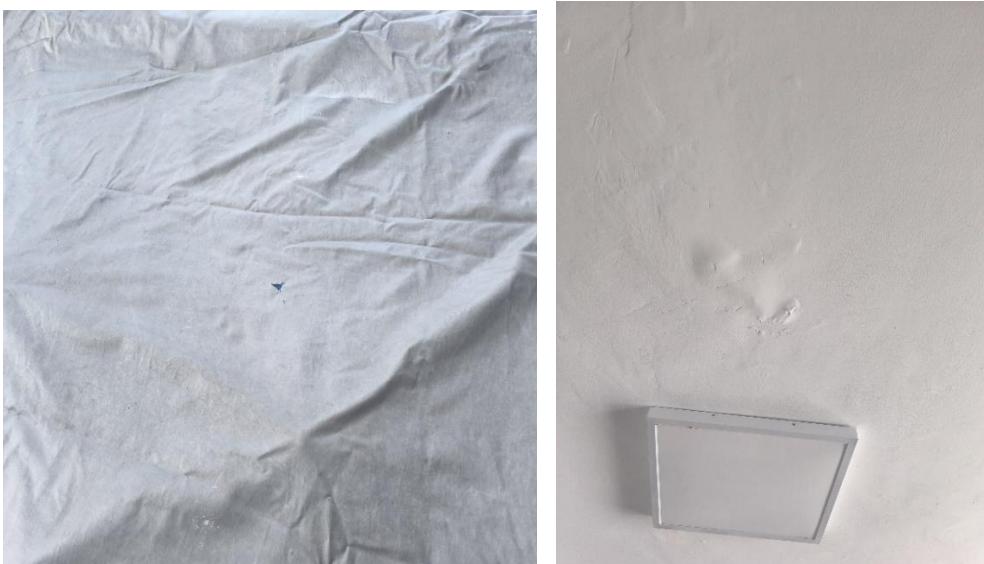
1.1.1.2.4 Durante la visita, los operativos informaron, que, durante la obra, no hubo cuidado cuando hicieron los arreglos, los materiales utilizados fueron colocados encima de la mesa de billar dañando la misma, se dañaron 2 televisores y no se tiene la ubicación actual de los mismos, la pecera no fue cubierta y varios peces murieron debido a que cayó material al momento de lijarse la pared, poco personal para realizar la obra, no realizaron labores de limpieza, lo hicieron los operativos y la señora del aseo de la estación.

Registro fotográfico tela de que cubre la mesa de billar- Registro fotográfico-humedad

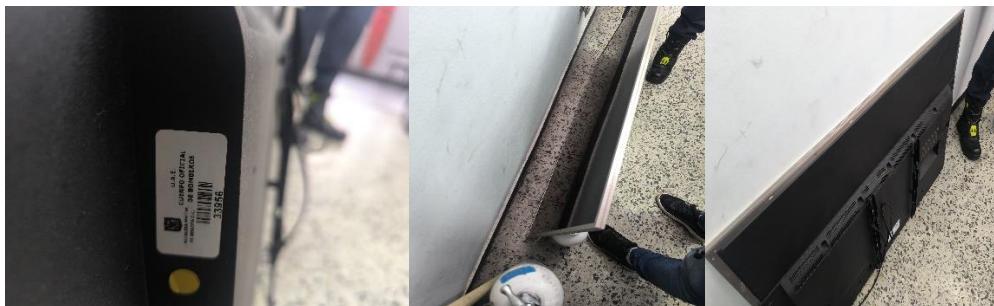
Registro fotográfico del televisor.

Al verificar los televisores, se ubicó uno en el almacén de aseo y cafetería, con la placa 33956 que obedece a la descripción según PCT aplicativo de almacén e inventarios a "TELEVISOR 55" PANTALLA PLANA TIPO LED DIGITAL SMART TV" datos del responsable Omar Leonardo Morales Duarte, en estado en "Bueno" y en localización en "Servicio". Con lo anterior, se recomienda verificar el estado del bien y la ubicación del otro televisor ya que no se tiene claridad el número de la placa de inventario y su estado.

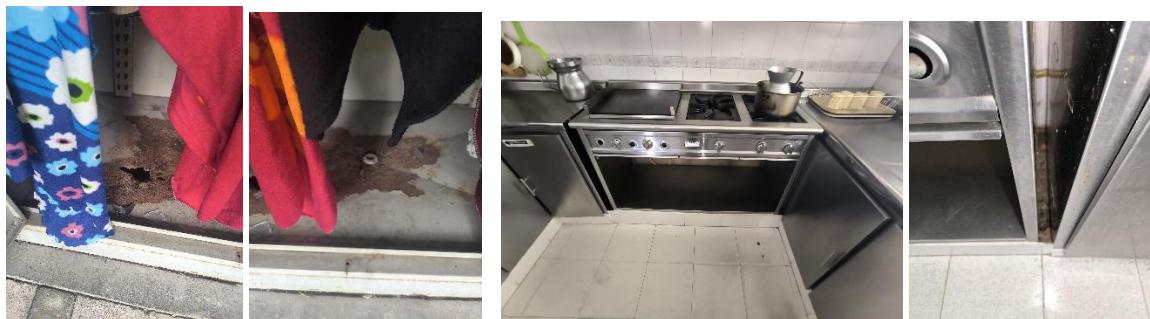
1.1.1.3.2 Durante la visita se observa la secadora rota, estufa con espacios entre muebles, el cual puede permitir el ingreso de posibles roedores, enchape roto de lavadero, como lo muestra las siguientes imágenes:

Registro fotográfico secadora de la estación-estufa

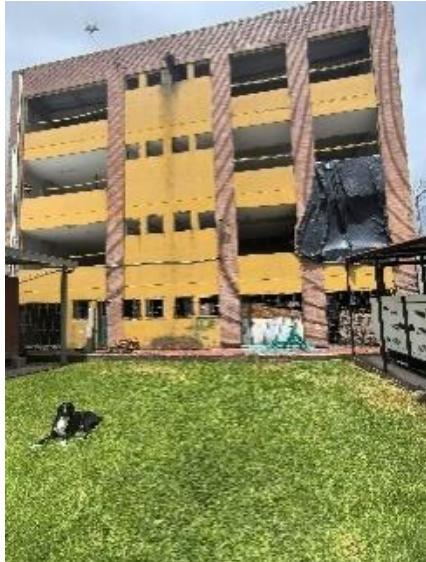
Registro fotográfico parte de atrás de la estación

1.1.1.3.3. Durante la visita, se observó que, en la parte de atrás de la estación, limita con un edificio que según lo escrito por la sargento que atendió la visita, es un bien destinado para una cárcel. Con lo anterior, se solicita al contratista de apoyo a la supervisión de la Subdirección de Gestión Corporativa, adelantar con las Entidades correspondientes en gestionar el posible encerramiento, con el fin de evitar el paso de estas personas a las instalaciones de la estación.

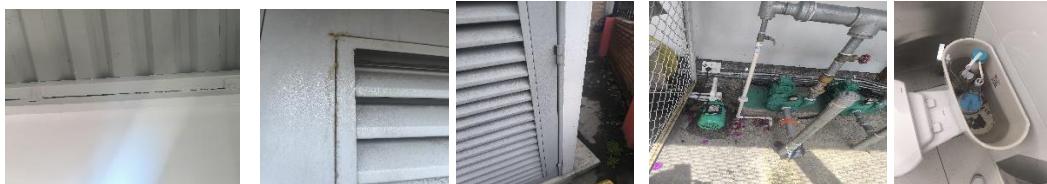
1.1.1.4.2. Se evidencio problemas con las bajantes, puertas y bisagra del shut con oxido, árbol de sanitario dañado, motobomba sin funcionar.

Registro fotográfico shut

Asimismo, la subdirección describe lo siguiente: *“Frente al daño de la motobomba, esta corresponde al sistema de recolección de aguas lluvias, el cual presentó fallas debido a la gran cantidad de sedimentos y hojas que se presentan en las canales de aguas lluvias. Frente a este tema la interventoría a través de su especialista hidráulico emitió un concepto que mitigue el daño en la motobomba. La solución a esta problemática requiere intervenciones adicionales las cuales deben ser ejecutadas con el presupuesto adicional que será asignado al contrato el mes de mayo de 2025. Como soporte de lo mencionado se adjunta el informe emitido por el especialista hidráulico”.*

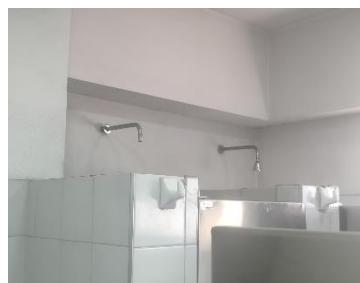
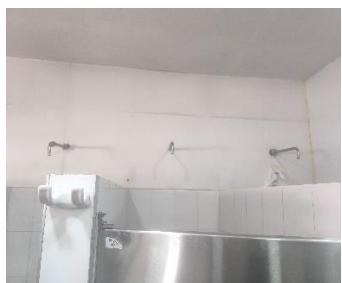
1.1.1.5.2 Lampara led caída en la guardia de la estación, tubos sin ducha, filtración de agua, tubo suelto, lampara con cable.

Registro fotográfico lampara led, duchas, pared

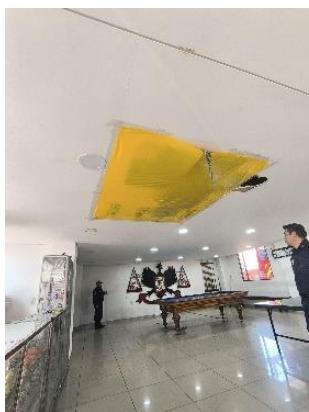
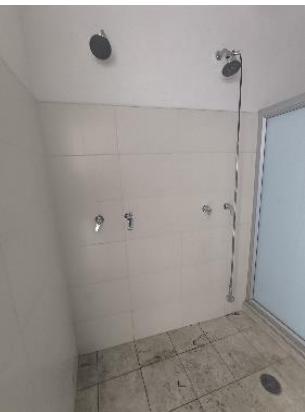
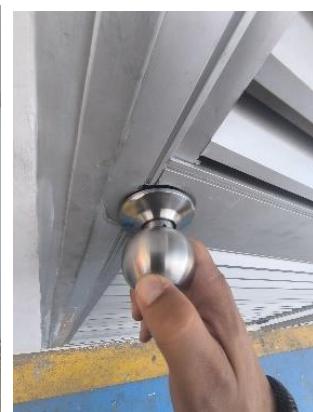
1.1.1.5.3 Fuga de agua en el techo salón de juegos y conferencia. De acuerdo con lo verificado este ítem no estuvo previsto en el diagnóstico inicial. Asimismo, la fuga en el baño de desinfección, se abre la llave del lavamanos y sale el agua en la ducha, chapa del shut suelta,

Registro fotográfico lampara led, duchas, pared

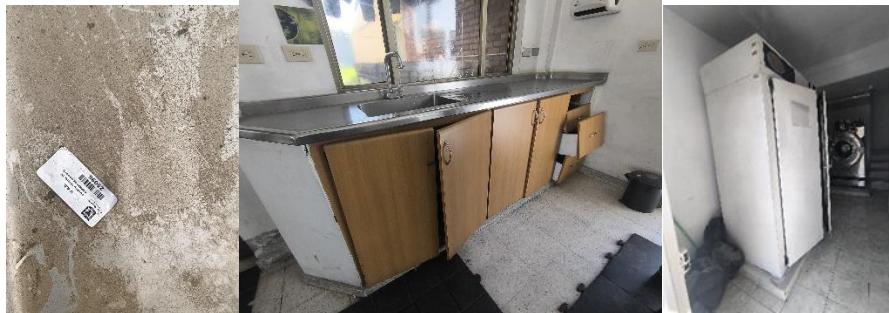
1.1.1.5.4 Placa de inventario botada dentro del mueble ubicado en el gimnasio (platero) - 25096, según PCT-módulo de almacén e inventario, obedece a mascara full face con filtro frontal, datos del responsable Abraham Vargas Torres, en localización en “servicio” y en estado “Bueno”. Asimismo, la secadora de la estación no funciona, placa de inventario 8714, datos del responsable Julio Cesar Bojaca Vargas, en la localización en “Servicio” y estado “Bueno”

Registro fotográfico de mueble de cocina ubicada en el gimnasio, secadora.

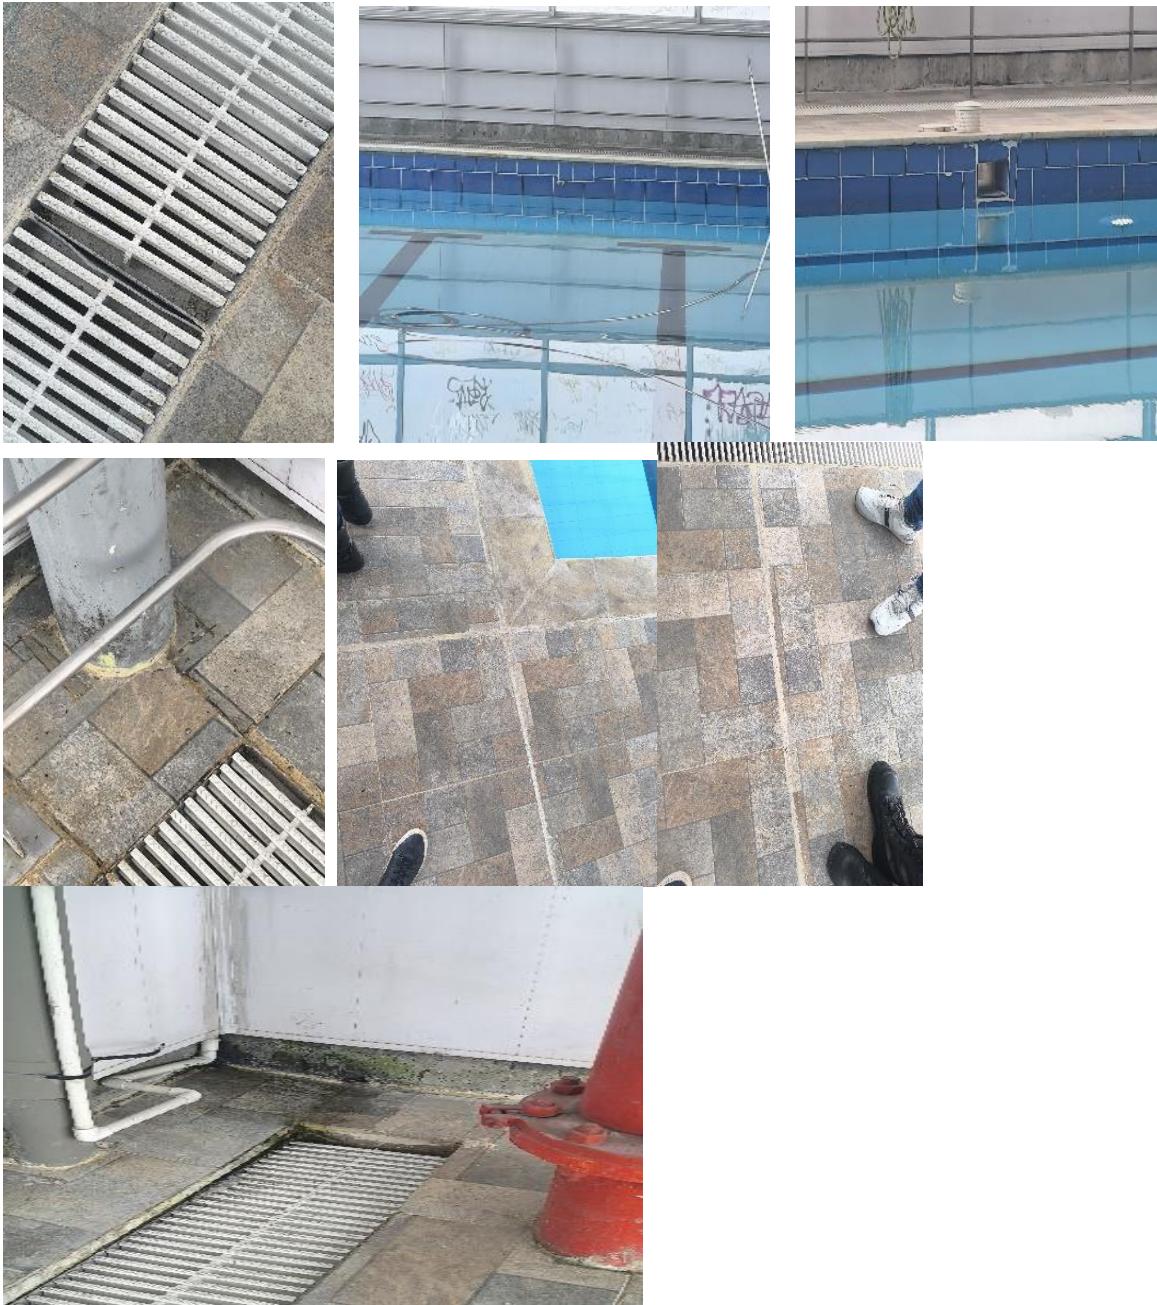
Registros fotográficos piscina

1.2.1. Rejillas sucias y torcidas, azulejos con la boquilla mal colocada, fuga de esquina de afuera de la piscina.

El contratista realizó acciones de mitigación, entre ellas el refuerzo y reemboquillado de los desnatadores con productos específicos para zonas húmedas, así como la aplicación del sellador FIX A LEAK, el cual tiene alta eficiencia en el sellado de fugas en el fondo de la piscina, pero no es efectivo para agujeros o fisuras mayores a 3.18 mm de diámetro.

Teniendo en cuenta que el comportamiento de un fluido en un sistema cerrado está determinado por la presión hidrostática, el agua tenderá a salir por los puntos de menor resistencia, como agujeros, fisuras, conexiones defectuosas en la fontanería o compuertas. Por tanto, afirmar que las fugas de agua se encuentran por encima del nivel de los desnatadores es incorrecto.

Se recomienda respetuosamente a la entidad, realizar una verificación detallada de los muros de la piscina y sus componentes (fontanería, compuertas, sistema eléctrico, entre otros), desde la entrada de los desnatadores hasta el fondo, asimismo, se sugiere inspeccionar la presencia de posibles agujeros o fisuras mayores a 3.18 mm de diámetro en el fondo de la piscina, con el fin de determinar el origen de la fuga y tomar las medidas correctivas necesarias por parte de la entidad”

3.3 Se recomienda agilizar las acciones pertinentes, como respuesta al envío del oficio con radicado E-01014-2025002071-UAECOB Id: 226213 del 25 de abril de 2025, a INGESERVIS SM SAS- Interventoría del Contrato No. 383 de 2024, respecto a la fuga del agua en la piscina en la estación de Kennedy, situación que fue establecida desde el inicio del contrato.
