**INFORME DE SEGUIMIENTO EN
ACCESIBILIDAD UNIVERSAL
Punto de Servicio a la Ciudadanía
UAE Cuerpo Oficial de Bomberos
Bogotá, D.C.**

Bogotá D.C., octubre de 2023

3. Informe de Visita de Seguimiento en Accesibilidad - Sede de Servicio de la Unidad Administrativa Especial – Cuerpo Oficial de Bomberos, Bogotá, D.C.

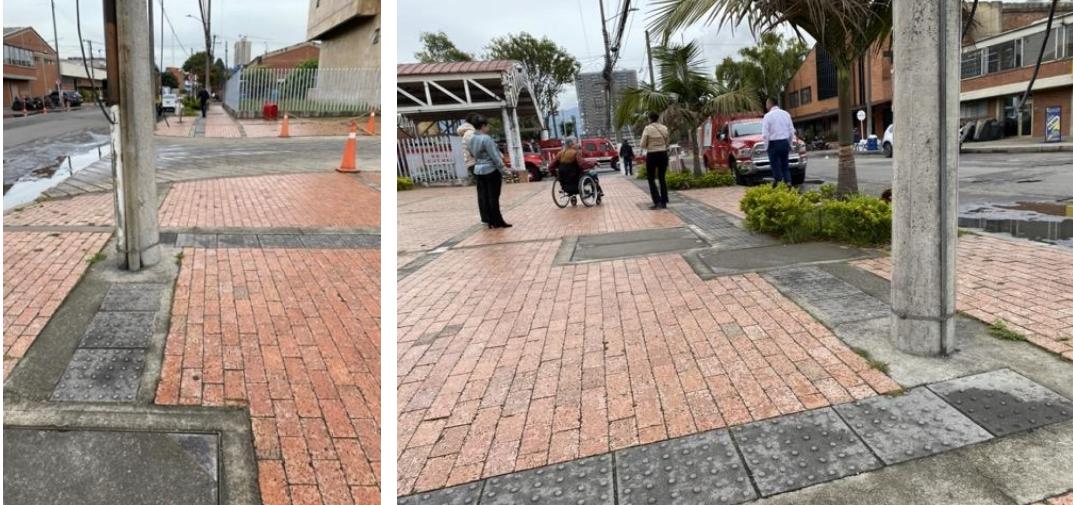
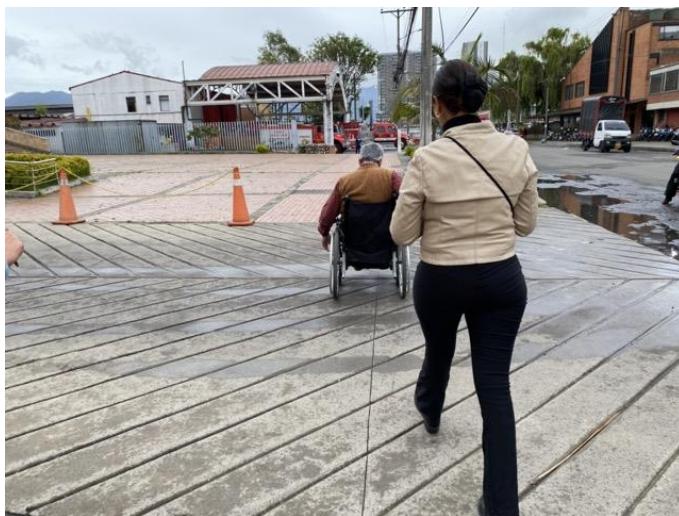
Momento 01: Aproximando Espacio Público Urbano

- La aproximación urbana es apenas aceptable teniendo en cuenta que las calzadas peatonales no brindan todas las garantías accesibles necesarias, sobre todo para las personas con discapacidad visual y discapacidad física o motriz. A esto se le suma, la falta de señalética urbana incluyente y accesible.
- La acera proximal al acceso del edificio carece de guías podotáctiles de direccionamiento y de alerta, al igual que de una clara señalética urbana. Debe realizarse un llamado a las autoridades distritales pertinentes como al Instituto de Desarrollo Urbano, I.D.U. y/o a la alcaldía local.

- Señalar a las autoridades distritales sobre la normativa pertinente sobre la accesibilidad al espacio público urbano dada en el decreto reglamentario 1538 de 2005 del Ministerio de Ambiente, Vivienda y Desarrollo Territorial de aquel entonces, que hoy en día sigue vigente.

- Recordar a las entidades distritales que Bogotá cuenta con una Guía Práctica de Accesibilidad, G.U.I.P.A., donde se consignan las condiciones y especificaciones que permiten que todas las personas (y prioritariamente, las personas con necesidades particulares como las personas con discapacidad, las mujeres gestantes, las personas infantes en coche o en brazos, las personas mayores, las personas biciusarias, entre otras) puedan disfrutar del contexto urbano en igualdad de condiciones con las demás siempre y cuando, se les facilite todo el conjunto de ajustes razonables mediados por el diseño universal para su respectivo logro.

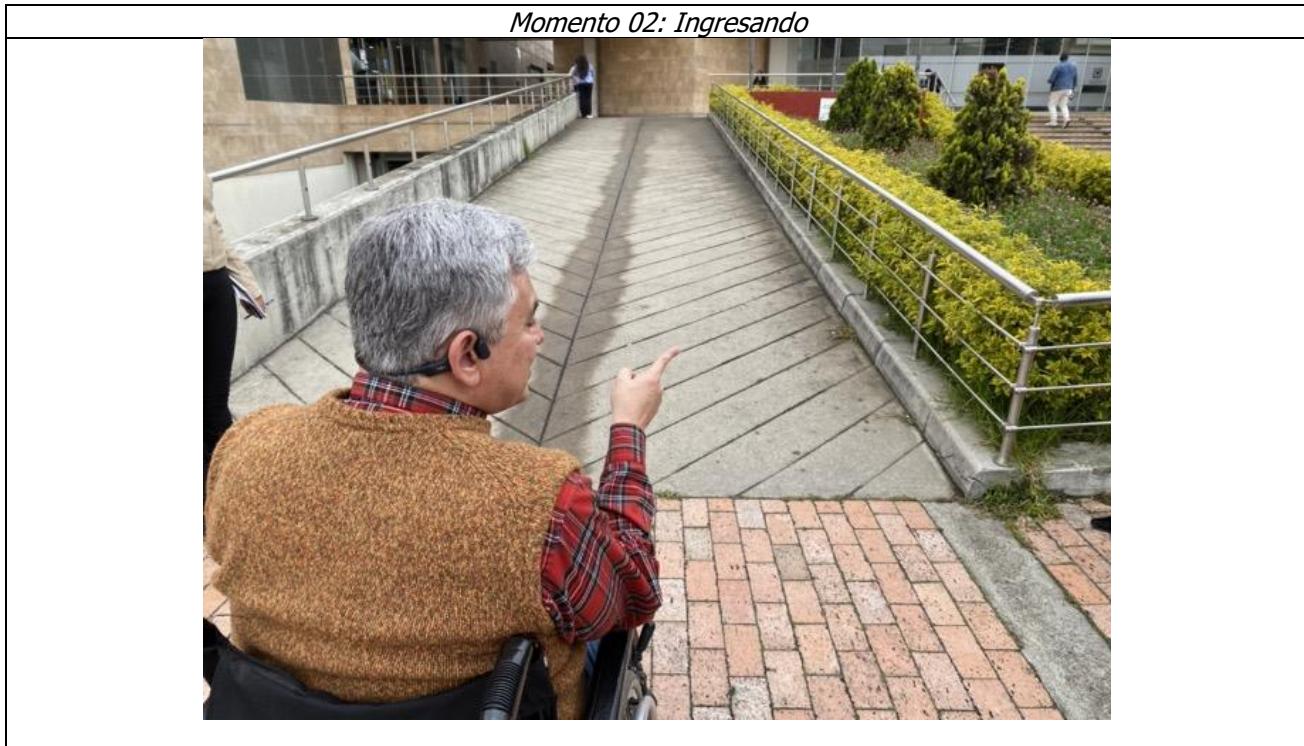
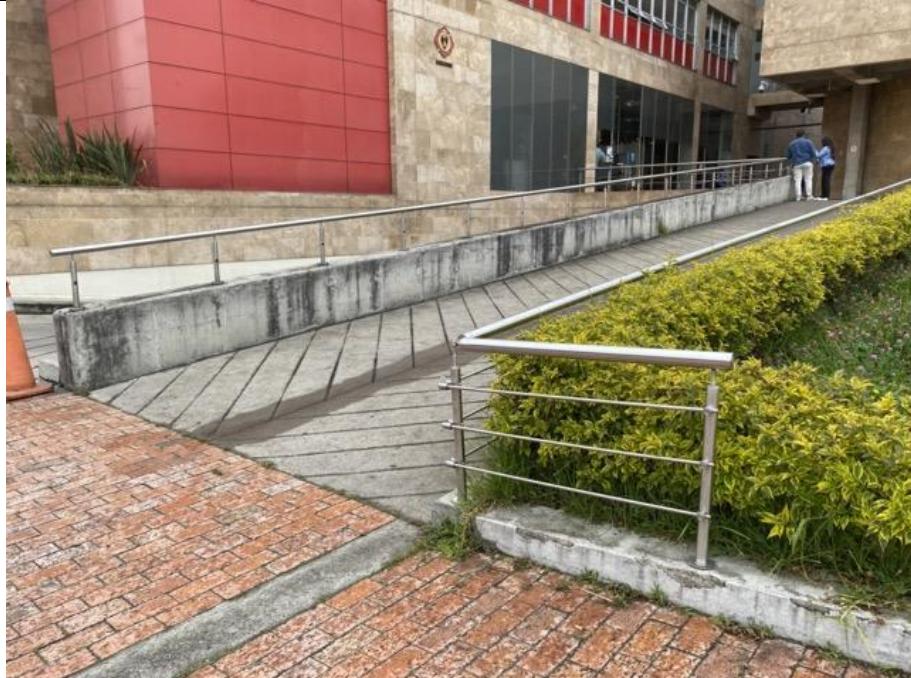
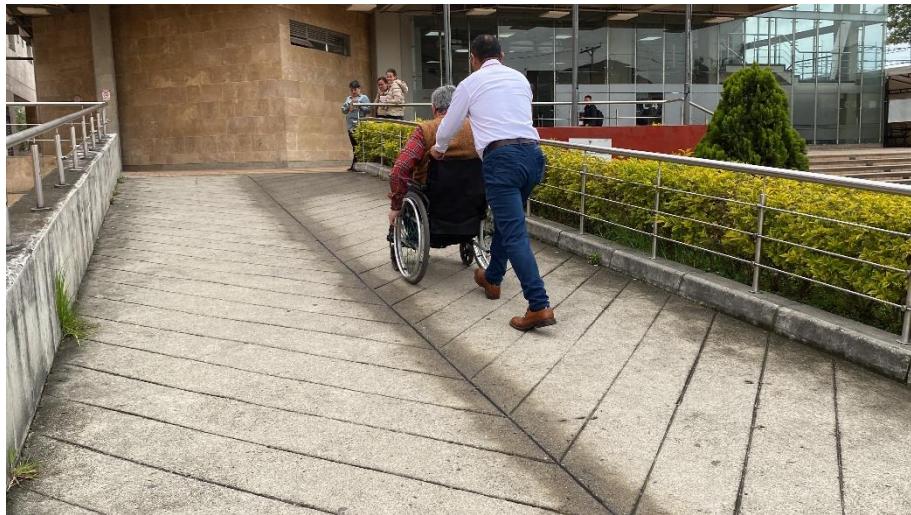
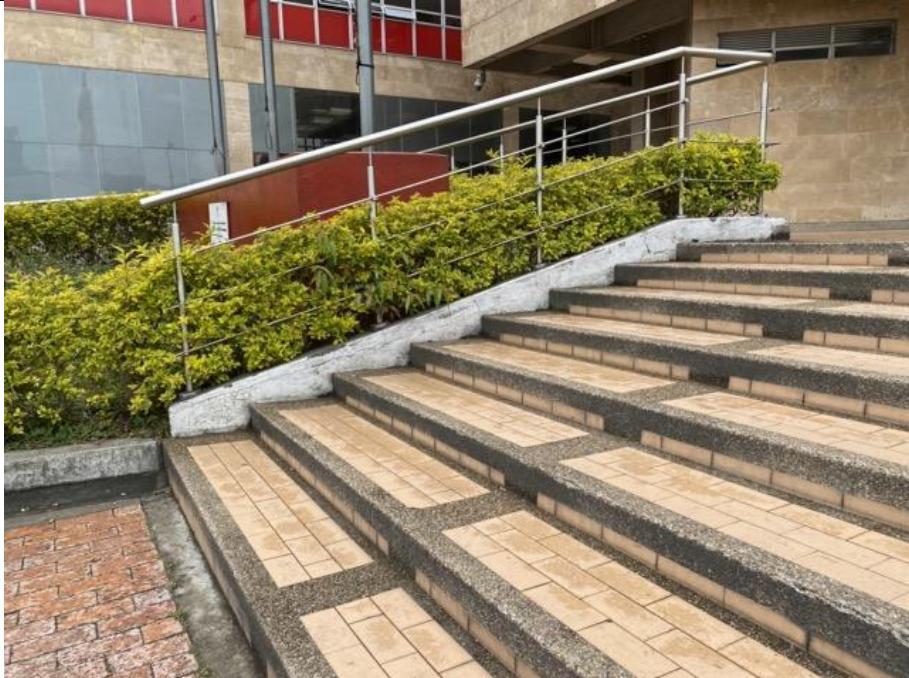
- Si bien la rampa de ingreso permite una aceptable movilidad, para algunas personas con necesidades particulares, se les dificulta la operación de subida por la longitud sin descanso y el gradiente de la pendiente. Se hace necesaria la asistencia de una tercera persona para poder superar la diferencia de nivel.

- La espina de pescado de la superficie de la rampa está invertida; esto implica que las aguas lluvias se canalizan por el centro y no por los laterales. La espina de pescado debe apuntar hacia arriba de manera que los canales conduzcan el agua hacia los costados.

- Tanto el inicio como el final de la rampa deben estar identificados por guías podotáctiles de alerta con alto nivel de contraste sobre la superficie del piso.

- Los pasamanos de la rampa deben configurarse a doble altura, con terminaciones al inicio y al final de manera redondeada como lo establece la norma técnica.

- Al igual que la rampa, las escaleras deben contar, al inicio y al final con las guías podotáctiles de alto contraste.
- Los pasamanos de las escaleras deben reconfigurarse a doble altura.

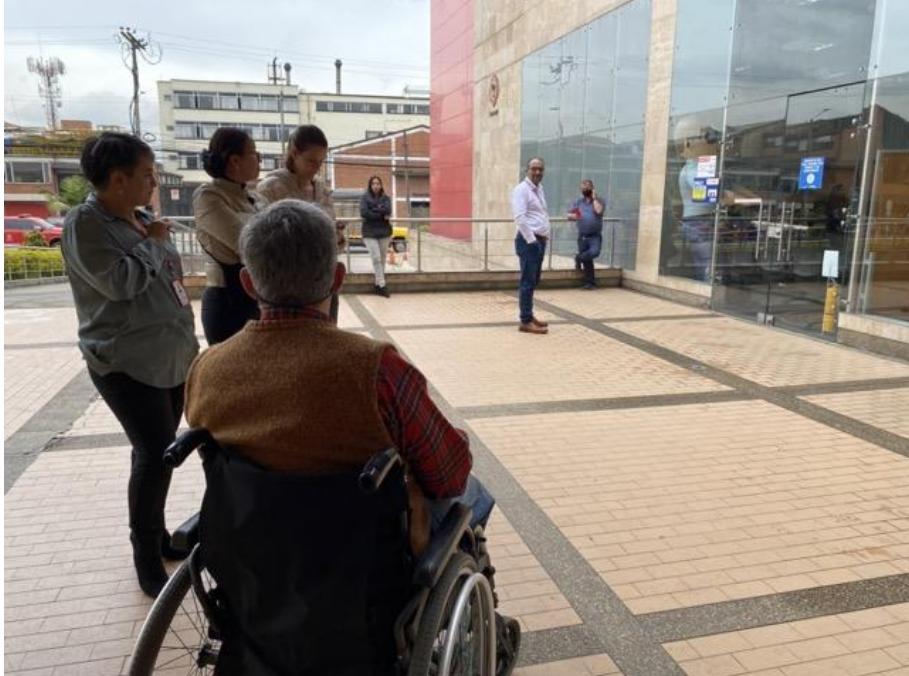
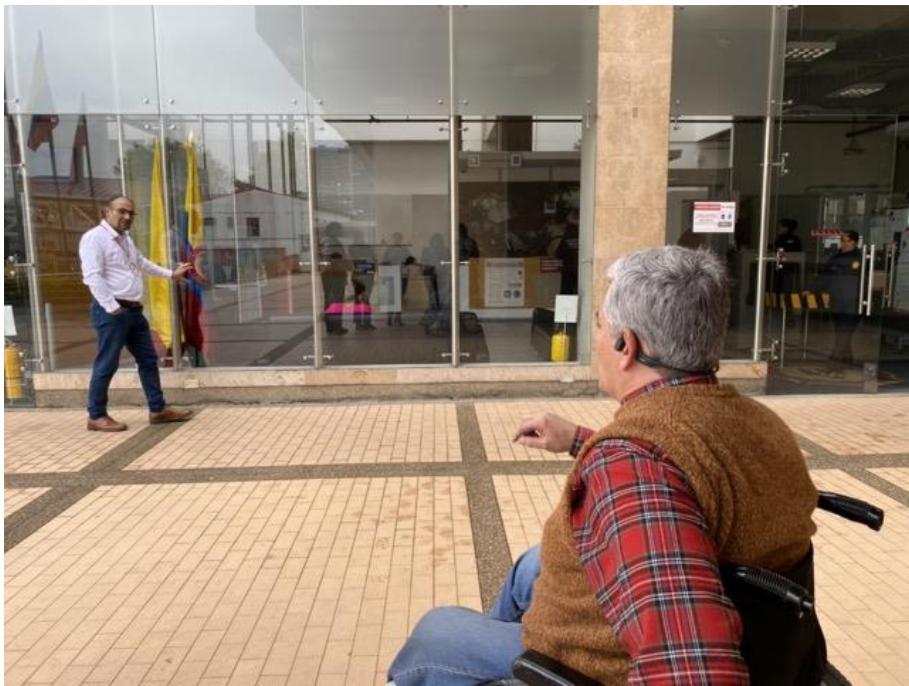
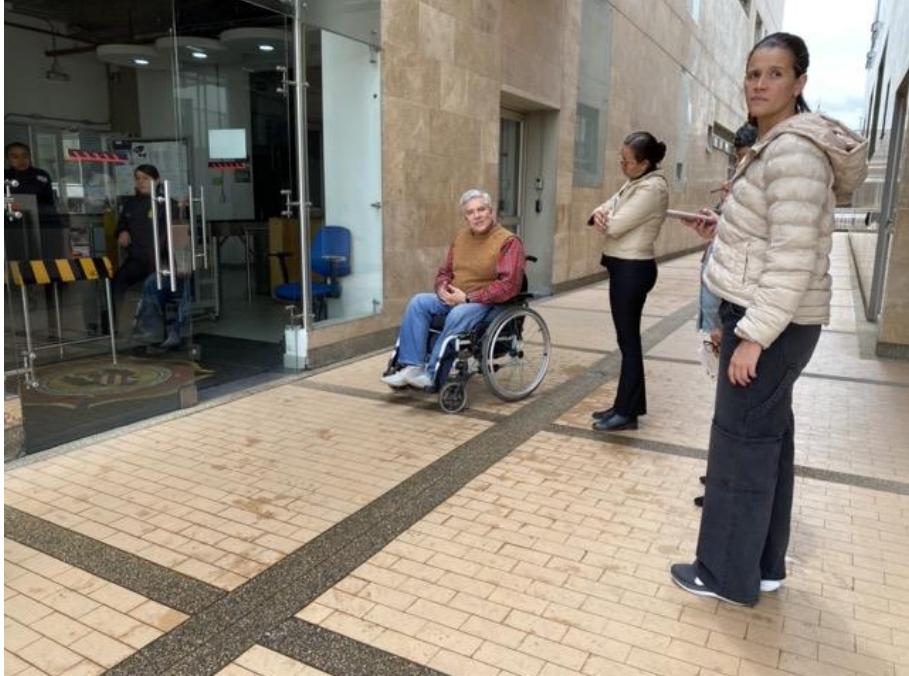
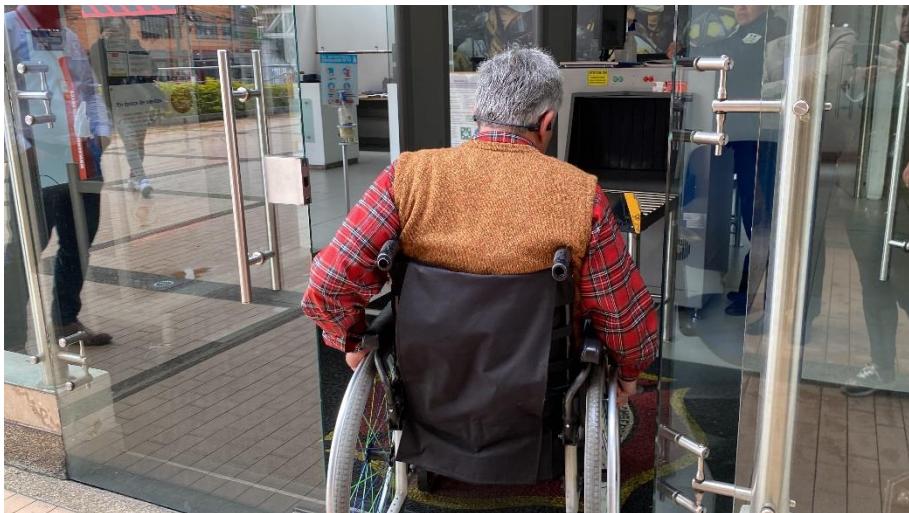
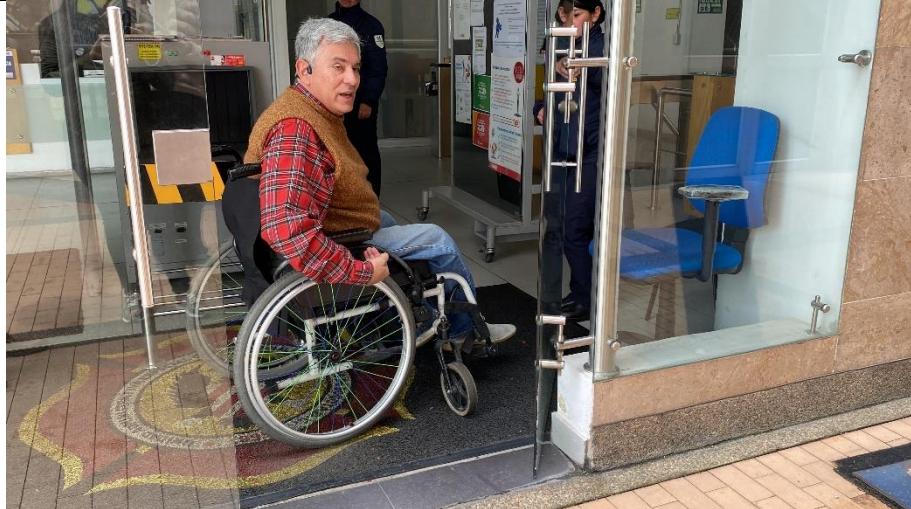
Momento 02: Ingresando

- El ingreso principal es cómodo y accesible, en términos generales.
- Las puertas acristaladas y las ventanas deben asegurarse con las franjas contrastantes para prevenir accidentes como lo establece la norma técnica.
- Se sugiere implementar un panel informativo con datos básicos referentes a la atención a la ciudadanía, apoyados también por códigos QR que remitan a la URL de la página web respectiva de la entidad, con la información necesaria.
- La holgura de la entrada es aceptable; se sugiere eliminar el tapete y sustituirlo por las guías podotáctiles para interiores en el umbral y que, a su vez, conecte con el punto de información o recepción. El tapete atrapa mugre dificulta la maniobra de las personas usuarias de silla con ruedas, y además, puede convertirse en un riesgo de accidente en circunstancias de emergencia cuando se activa la evacuación del equipamiento.

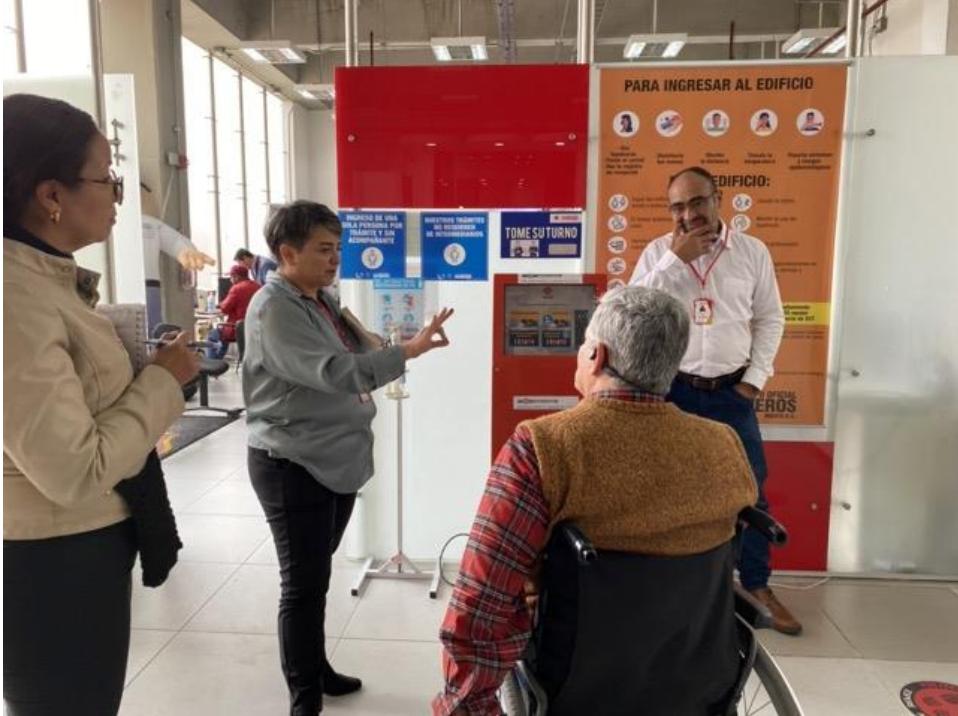
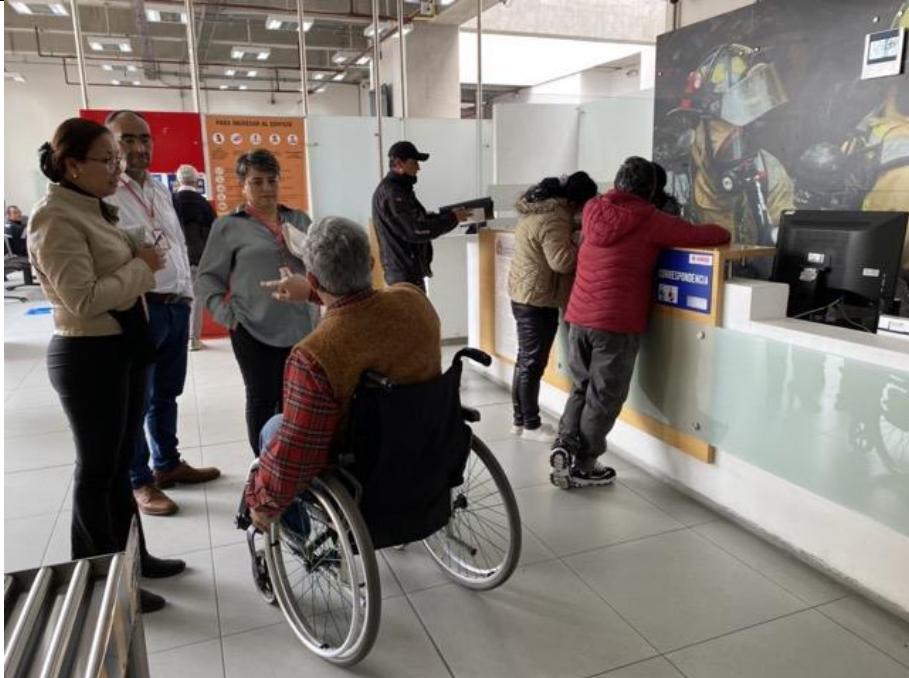
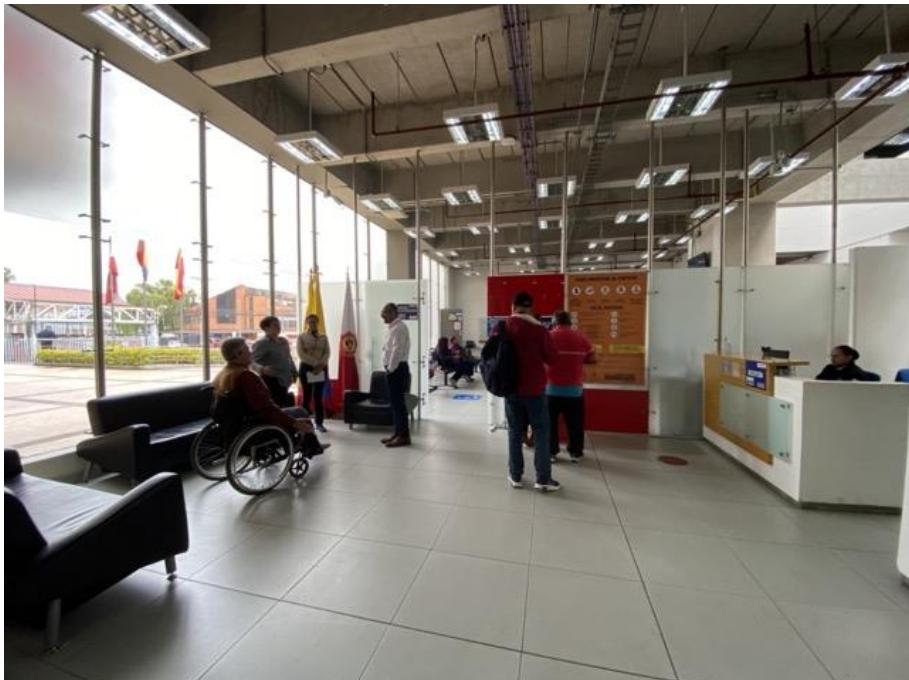
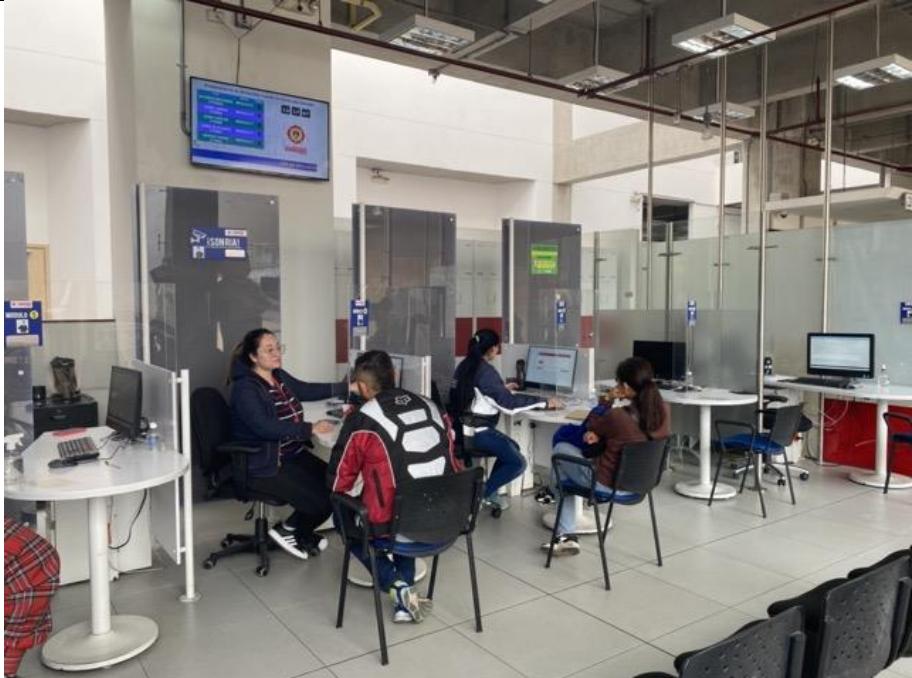
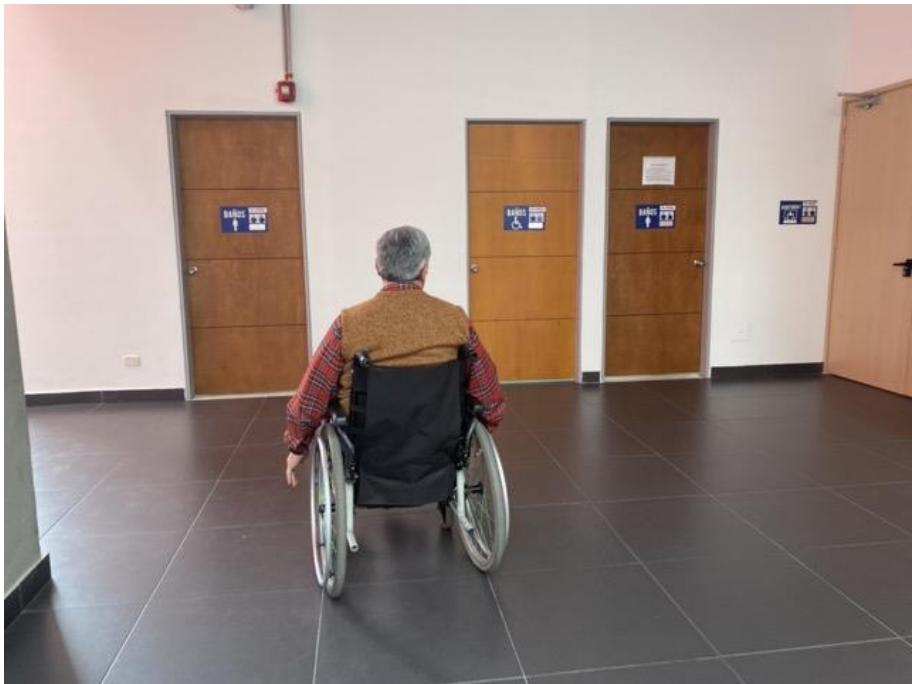
Momento 03: Circulando Horizontal

- En lo general, todas las circulaciones en el escenario de servicio son apropiadas, amplias, seguras y bien desarrolladas, en el sentido de las actividades y servicios.

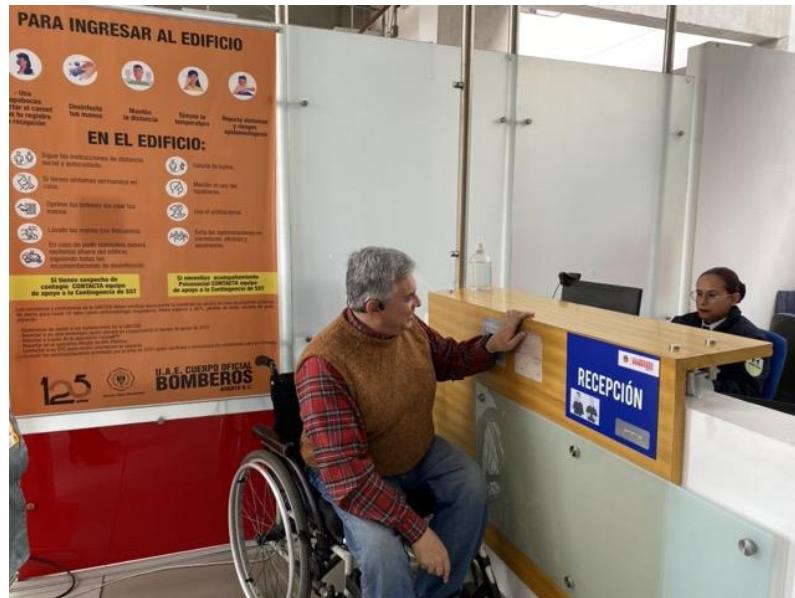
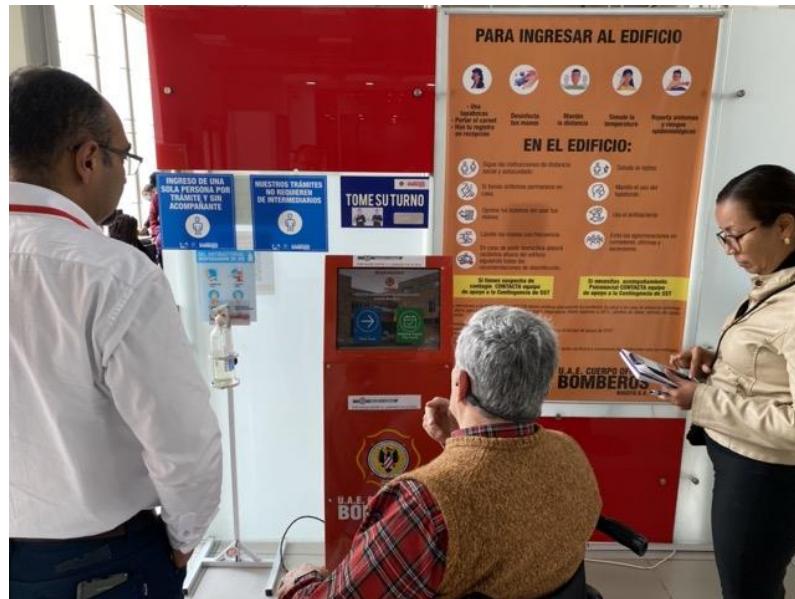
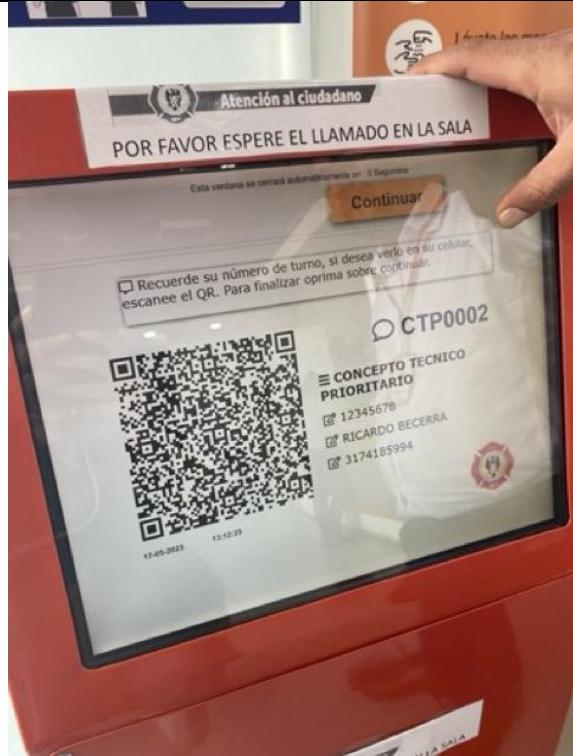
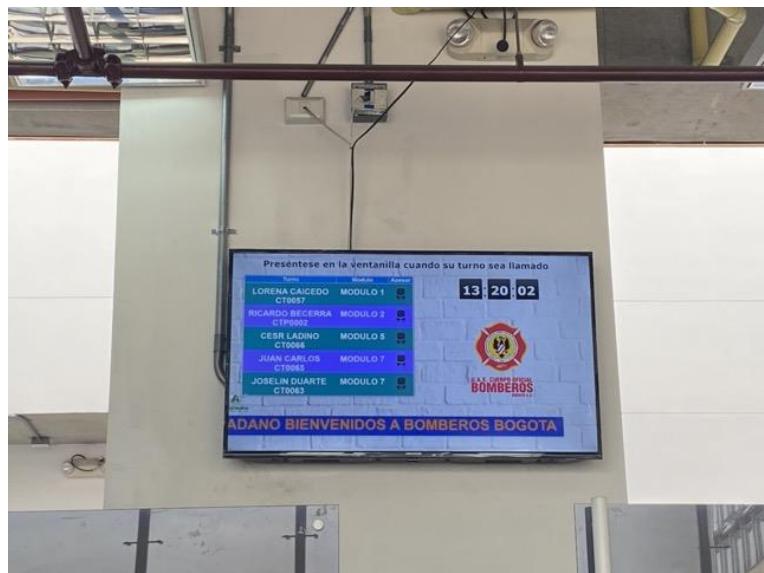
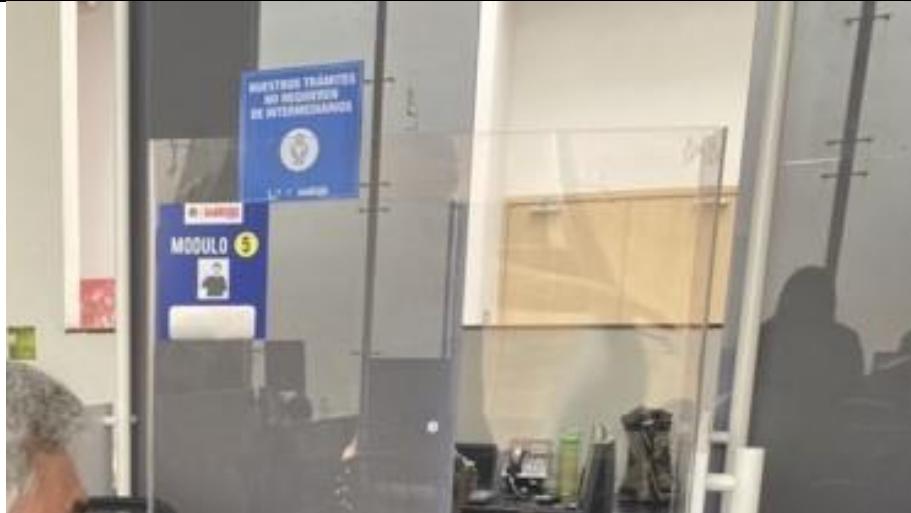
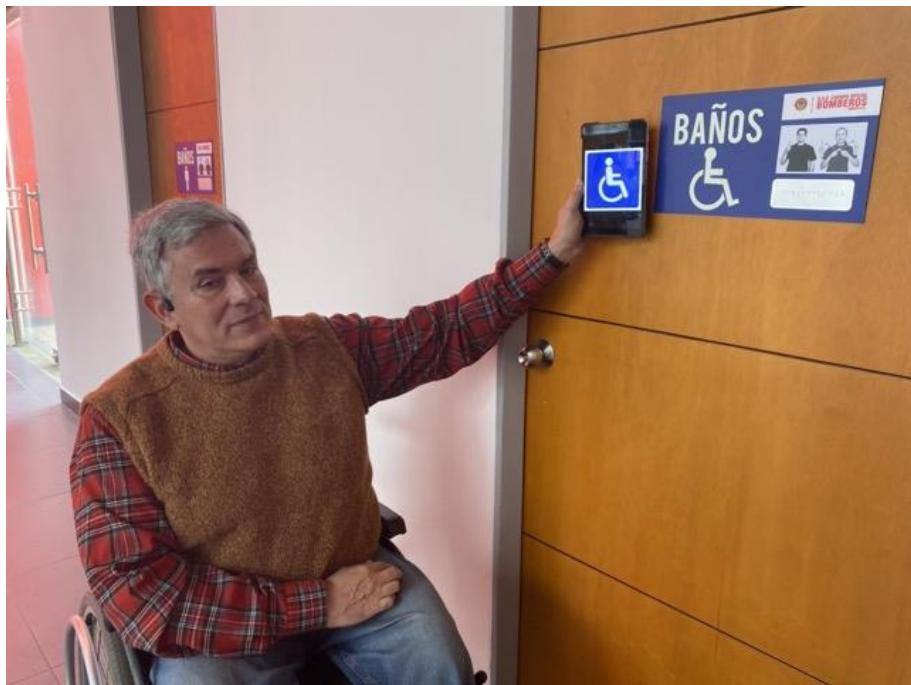
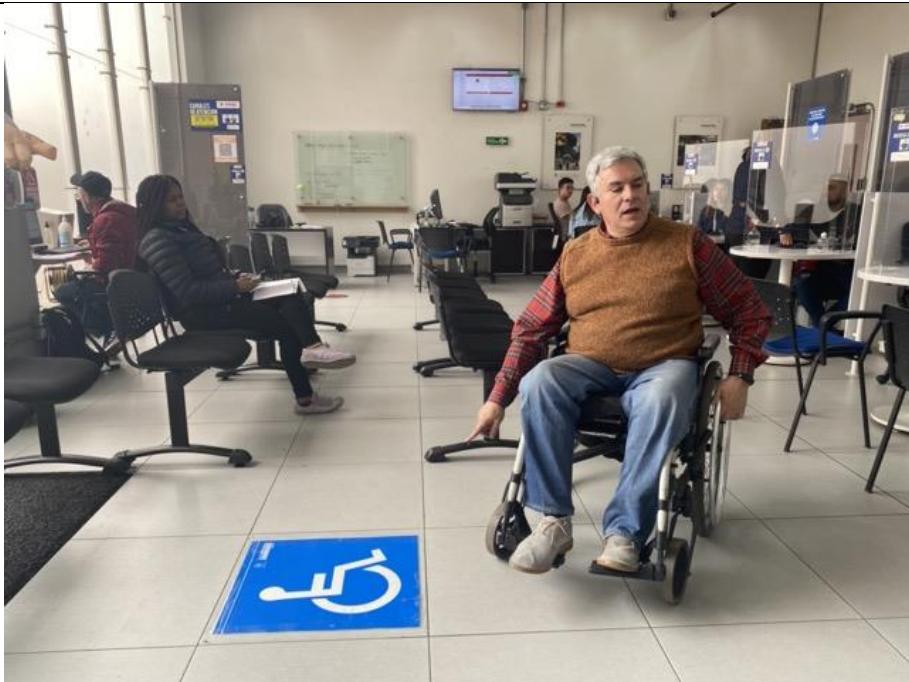
Momento 03: Circulando Señalética e información

- Se evidencia un alto nivel de ejecución en el programa señalético; éste tiene un carácter integral, sistémico, incluyente y accesible.
- Si bien las señales están complementadas con Sistema Braille y fotografías de intérpretes de Lengua de Señas Colombiana expresando signos, para futuras ocasiones, y aunque la norma exige la transcripción en Braille, debe tenerse en cuenta que las personas ciegas no lo usan; ellas prefieren en su mayoría solicitar acompañamiento de una persona anfitriona. En lo referente a la Lengua de Señas Colombiana, la norma lo ofrece como una recomendación, no es de obligatorio cumplimiento; de todas maneras, es una acción afirmativa para con la población sorda signante.

- Se sugiere fortalecer los componentes comunicativos transmitidos por carteleras, posters, paneles, módulos informativos, de manera unificada y sistemática, atendiendo a la identidad y a la imagen institucional de forma razonable, identificable y proporcionada con un mínimo de protagonismo. El protagonismo es la información expresada en lenguaje claro y mediada por la [lectura fácil](#).

- Se anima a la entidad a desarrollar una estrategia comunicativa que sea apoyada con la implementación de códigos QR identificables visual y táctilmente, de manera fácil y ubicable. De esta forma, hoy en día, cualquier persona puede acceder a cualquier información de la entidad en tiempo real.

- Las señales que identifican los módulos pueden simplificarse solo con el número y eliminar la palabra “módulo”, realmente no es necesaria pues las personas, ya de hecho asocian el número con la configuración espacial del puesto de atención. De esta manera se puede lograr un diseño más limpio y más legible. El tamaño del número puede ampliarse de manera que sea más legible a distancia.

- Se recomienda además de las anteriores, adecuar unas pequeñas placas señaléticas sobre las superficies horizontales de apoyo del mobiliario, con los caracteres alfa numéricos (letras y números) y sistema Braille para mejor localización por parte de las personas con discapacidad visual, particularmente en los módulos de Atención a la Ciudadanía y en la Recepción.

- Deben instalarse las franjas preventivas en las puertas acristaladas de los accesos de la entidad.
- Se recomienda la implementación del mapa háptico (mapa táctil en relieve), complemento de los planos verticales, ofrece garantías dimensionales apropiadas, al igual que los materiales de la superficie de contacto. Es fundamental tener en cuenta el diseño de la estructura portante, de manera estética y funcional, y contemplar el plano inclinado con soporte estructural. Remitirse a la NTC 6047, Apartado 45. Señalización, Numeral 45.6.5. Mapas y planos de piso táctiles, teniendo en cuenta las especificaciones mínimas a cumplir.

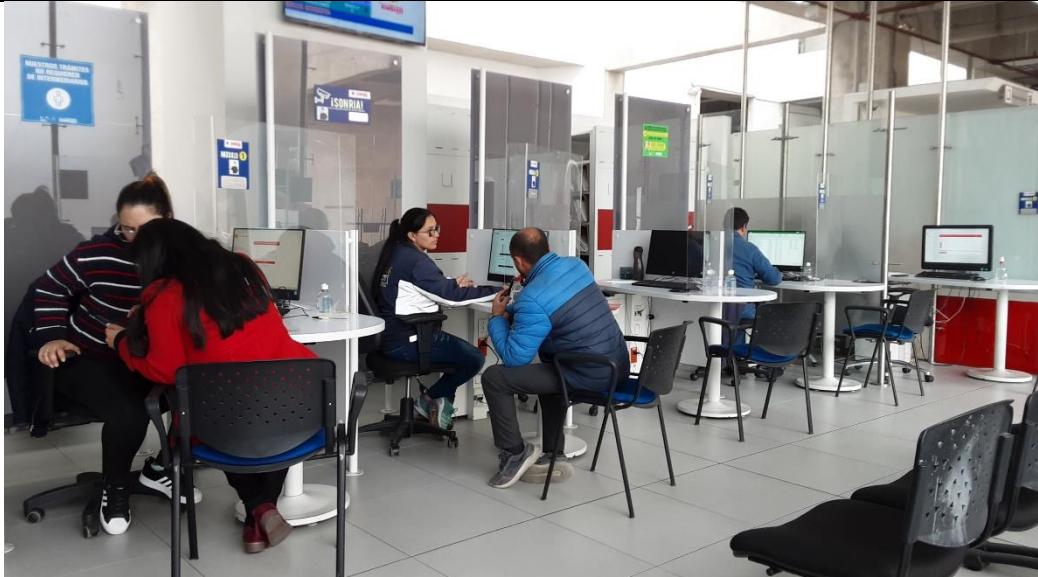
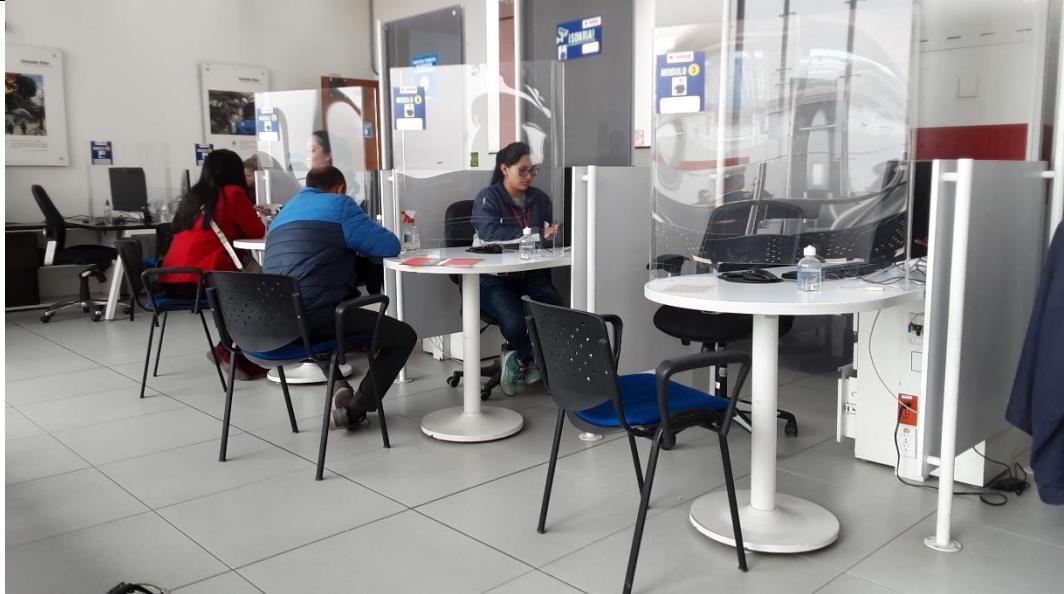
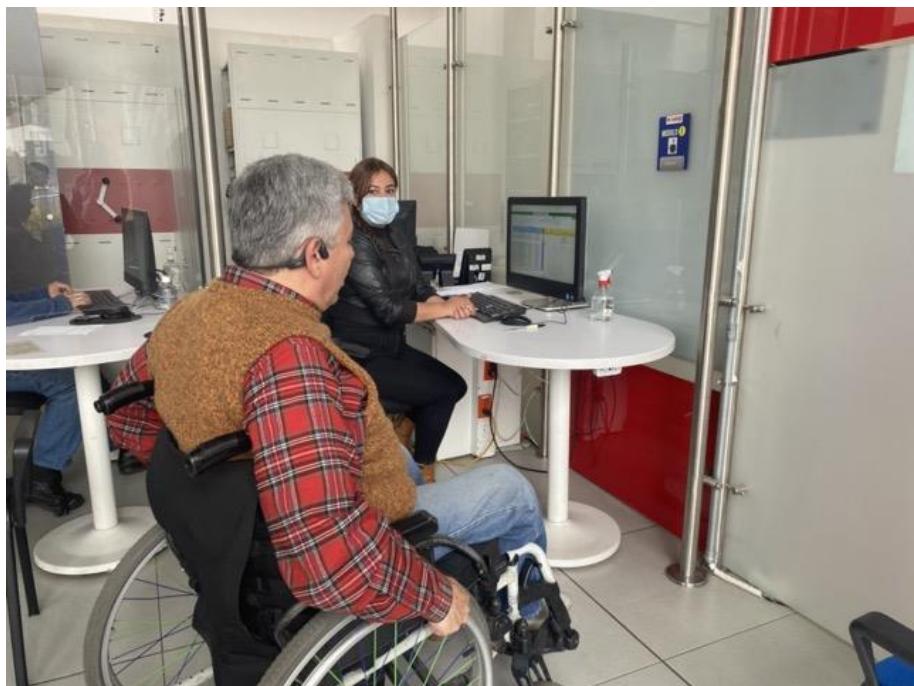
Momento 04: Usando Módulos de Atención

- Los módulos de atención cumplen satisfactoriamente con la exigencia normativa.
- Los módulos de atención permiten una relación visual entre las personas.

- La disposición de los muebles es adecuada y cómoda para la mayoría de las personas, permitiendo una interacción triangulada entre la persona ciudadana, la persona gestora de servicio y el monitor con la información.
- Los módulos de atención ofrecen un alto nivel de comodidad ergonómica para las personas interactuantes. Además, permite la apropiada aproximación y acomodación de las personas usuarias de silla con ruedas. La disposición del mobiliario es excelente.

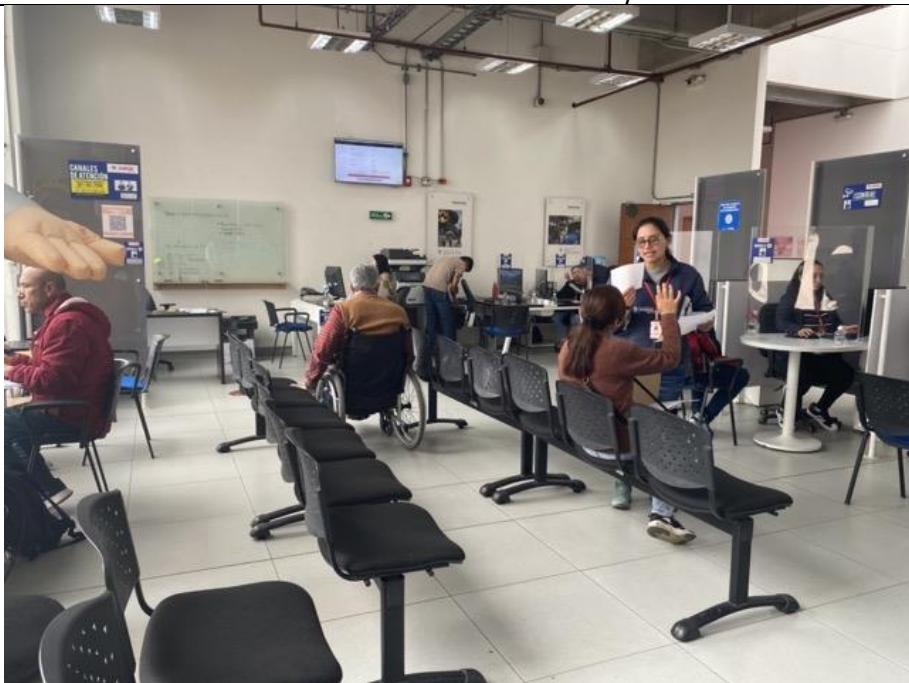
Momento 04: Usando Área de Espera

- Como se aprecia en los registros fotográficos, las zonas de espera son bondadosas espacialmente y están conectadas con la información transmitida por el monitor para la asignación de módulos de atención. Éstos ofrecen la información de manera visible y legible.

- Como se observa, las personas usuarias de silla con ruedas se pueden ubicar y acomodar fácilmente; no se requieren símbolos, etiquetas ni marcas en el piso ni en paredes.

- Los tandem (sillas conectadas en línea) son apropiados en su configuración básica. De acuerdo a lo exigido en la norma, deben tener apoyabrazos; para vigencias futuras, se recomienda elegir una tipología de mobiliario que permita realizar la transferencia de una persona en silla con ruedas o caminador, liberando el apoyabrazos de algún costado lateral, y utilizar al menos, un apoya brazos para cada posición. En un tandem de tres asientos, el de la mitad se queda sin apoya brazos.

- Para ello es recomendable, diseñar todas las piezas comunicativas con los estándares sensoriales establecidos por la [NTC 6047](#) Cap. 45 Pág. 116.
- Los monitores presentan la información de manera legible, clara, contrastada, en adecuada proporción de los caracteres alfa numéricos, símbolos y pictogramas.
- Al implementar piezas fílmicas, se debe tener en cuenta que la información sea transmitida con subtitulación e interpretación de Lengua de Señas Colombiana; para transmitir la información a personas con discapacidad visual, debe implementarse otras maneras alternas para que estén informadas.
- En el display (pantalla) de los monitores, se recomienda revisar la proporción entre el material promocional y la tabla de asignación de módulos; éstos son los realmente importantes y además, pueden alertar con sonido.

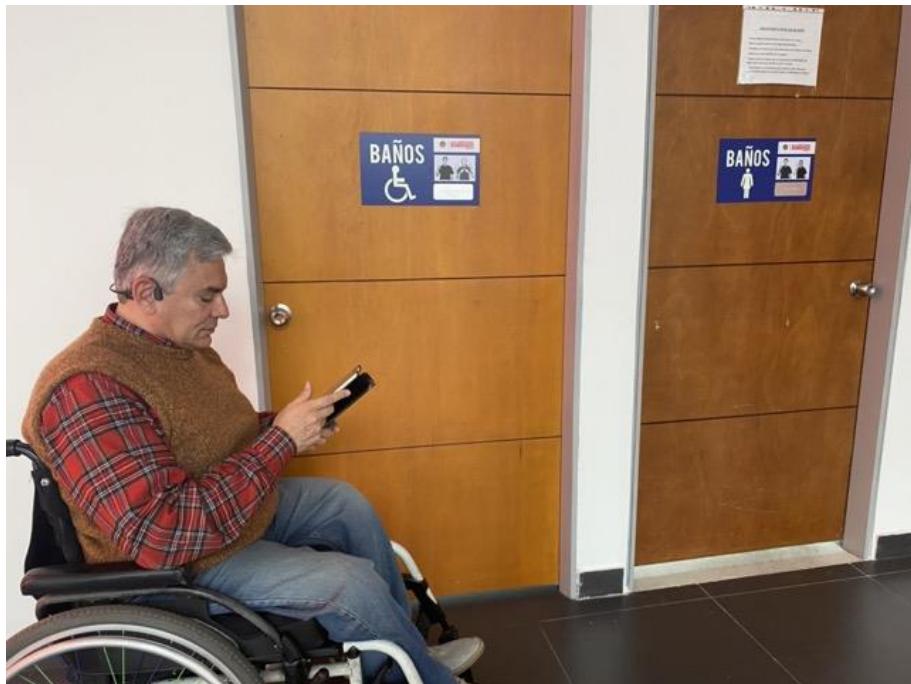
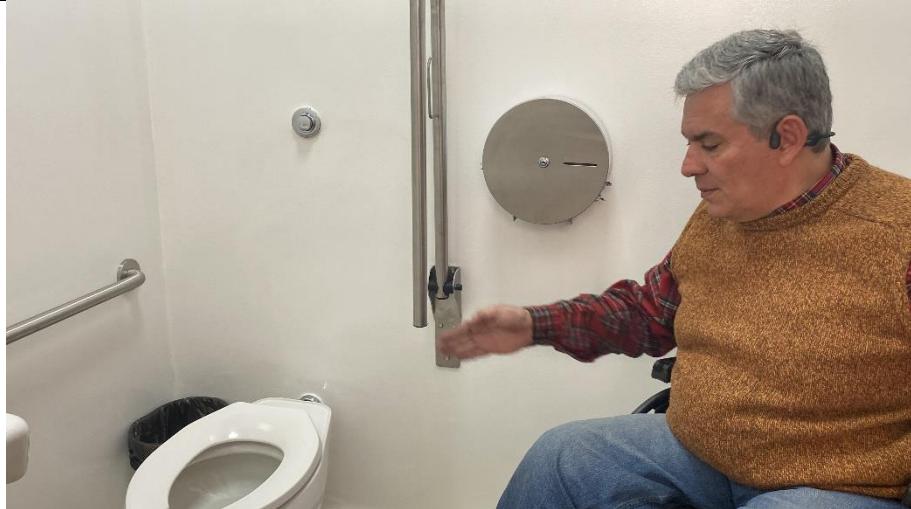
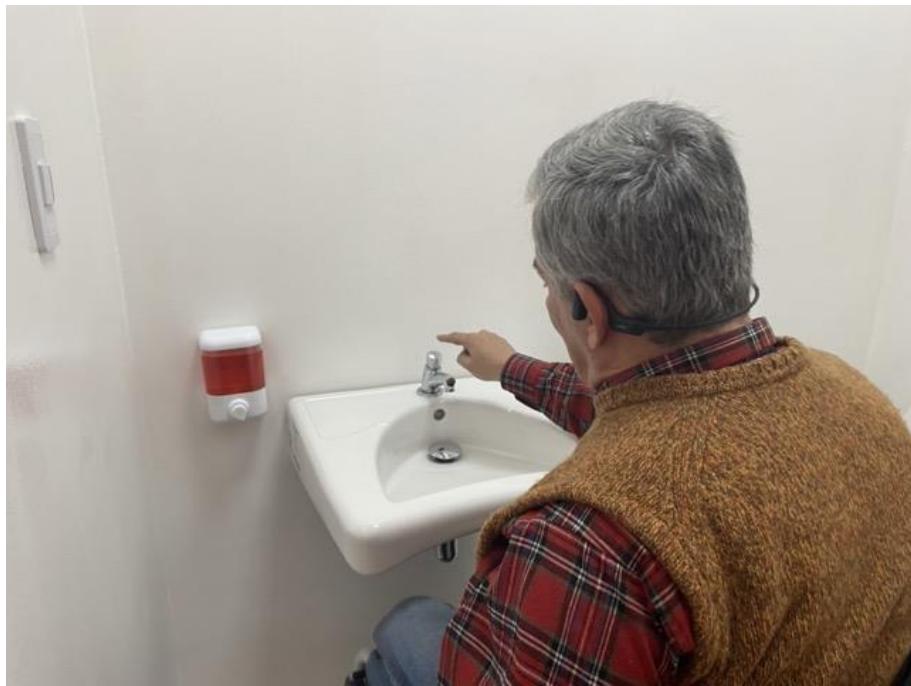
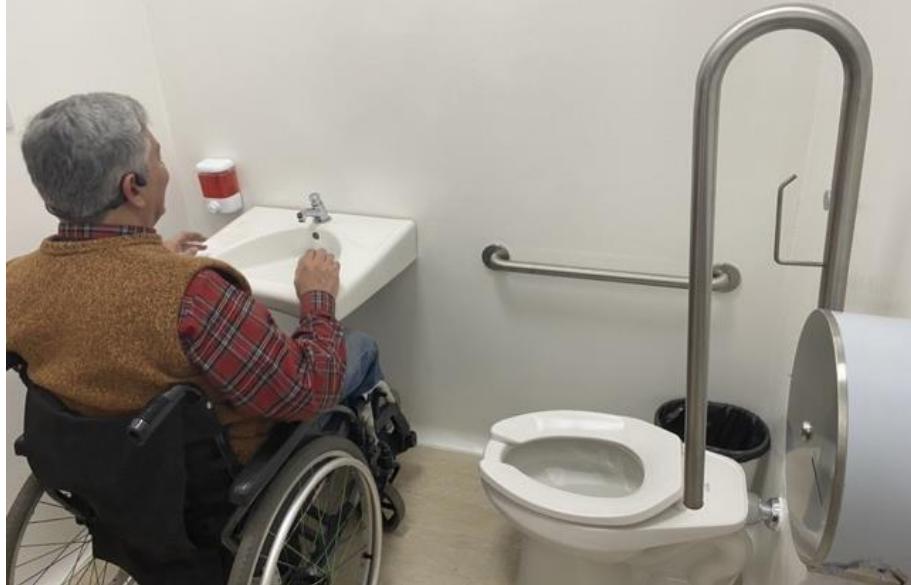
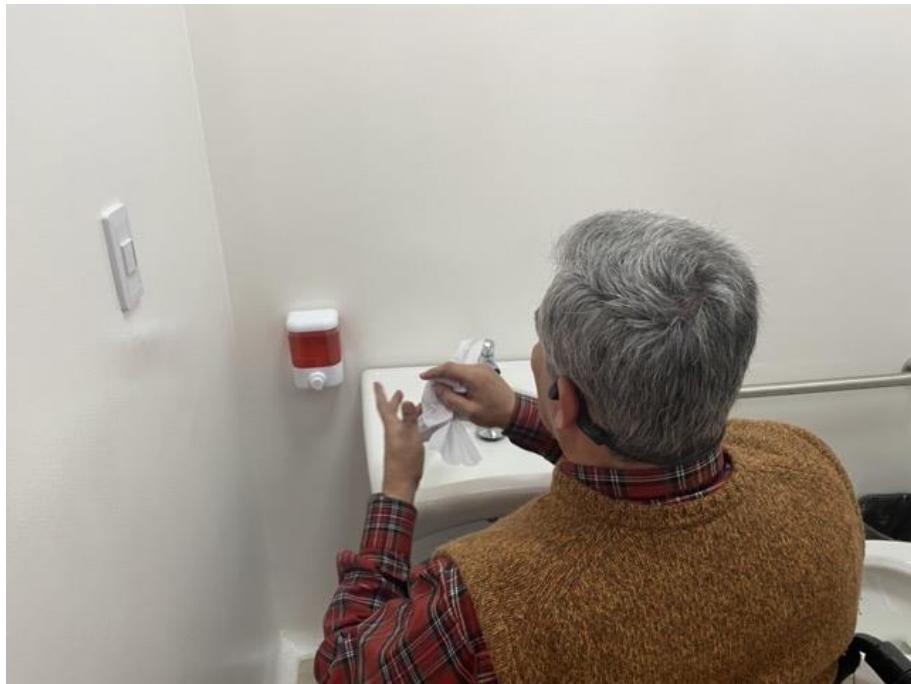
Momento 04: Usando Batería Sanitaria Accesible

- La batería sanitaria accesible ofrece garantías para brindar una experiencia cómoda, segura y digna para todas las personas.
- Los picaportes (pomas) de la puerta, deben reemplazarse por manijas de palanca.

- Se sugiere reemplazar la señal de la puerta. Se puede reemplazar por el símbolo de Damas, Infantes, Caballeros, una barra vertical y al lado derecho, el S.I.A. con el texto debajo que indique que es BAÑO UNIVERSAL. La norma no lo determina de esta manera, pero así se construye cultura incluyente y respeto por el uso prioritario.

- El grifo del lavamanos debe reemplazarse por un mecanismo de palanca o monocontrol, que dispense y dosifique el agua. Así es más fácil manipular, incluso para personas que carecen de manos o que tienen dificultad con su motricidad fina de agarre, giro o presión.

- Debe instalarse el espejo angulado, un dispensador dosificador de toallas desechables o secador de aire, y la abrazadera para la barra abatible, al igual que la palanca de presión para accionar el flux.

- El dispensador de papel higiénico debe reubicarse, de manera que quede al alcance adecuado para las personas.

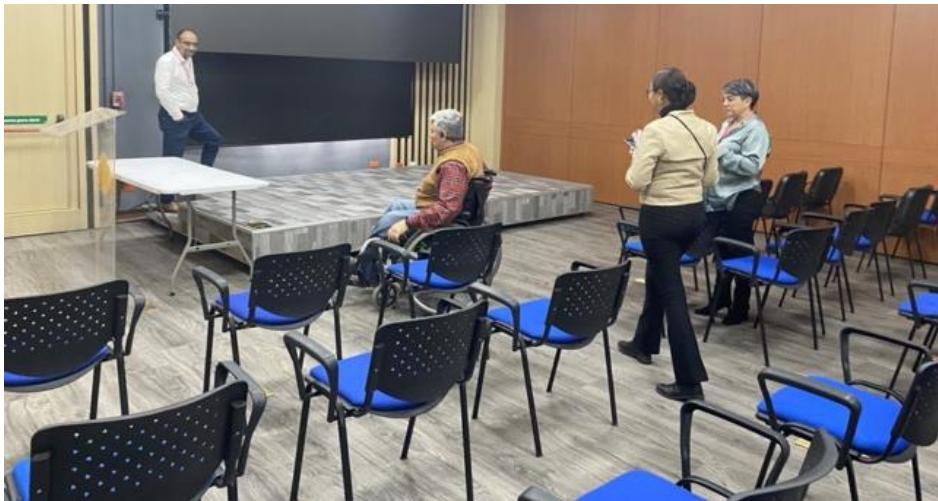
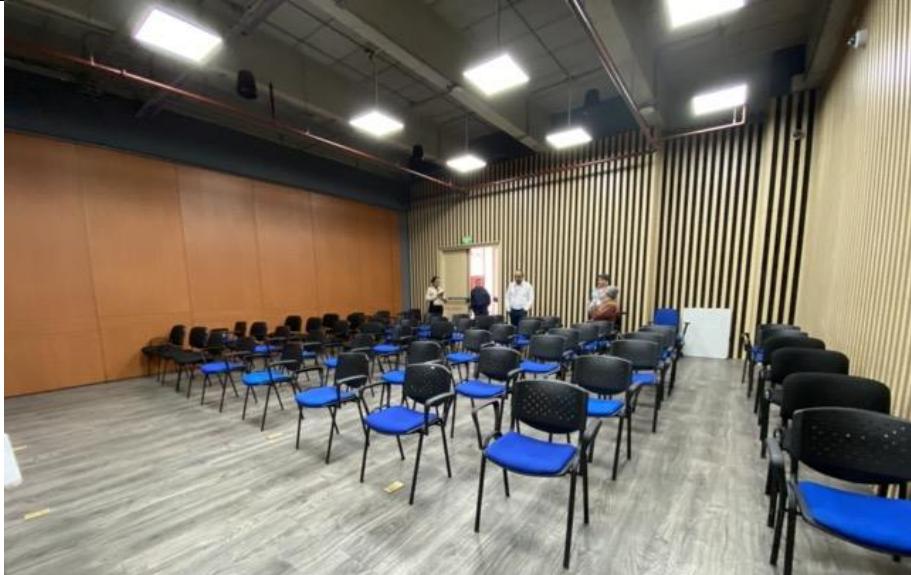
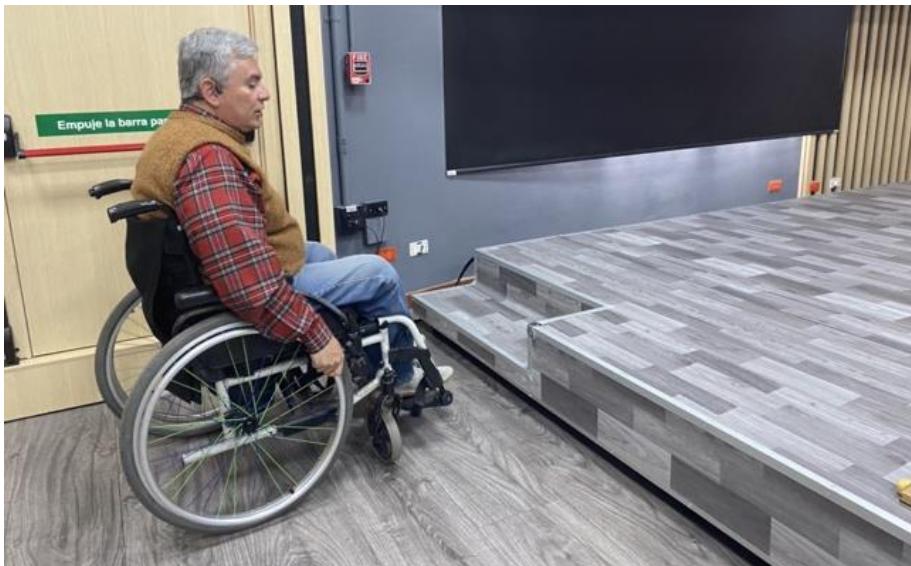
Momento 04: Usando Auditorio

- La sala de eventos es adecuada, espacial y ambientalmente hablando. Su funcionalidad está determinada por la ubicación y distribución del mobiliario.
- El pódium requiere ser habilitado con una rampa.
