INFORME DE SEGUIMIENTO AL PROCEDIMIENTO MANTENIMIENTO LOCATIVAS

1.1 Contrato No. 357 de 2024-Licitación Pública Wrussy Ingenieros SAS

1.1.1 Visitas a Estaciones

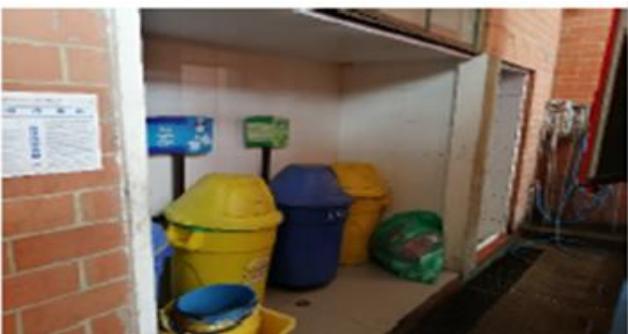
1.1.1.1.4. Se evidencia cuarto de residuos instalados, donde su uso no cumple con lo establecido en el Programa Integral de Residuos. La Entidad realizó la separación de cada uno de los cuartos con la obra adelantada, cumpliendo con los requisitos exigidos en la parte técnica del programa, con el fin de realizar la separación de los mismos, en residuos no aprovechables, aprovechables y orgánicos aprovechables, con los cambios de los puntos ecológicos para cumplir con el código de colores estipulado en la normatividad ambiental vigente, de acuerdo con lo establecido en la Resolución 2184 de 2019.

Registro del antes - puntos ecológicos instalados en la estación:

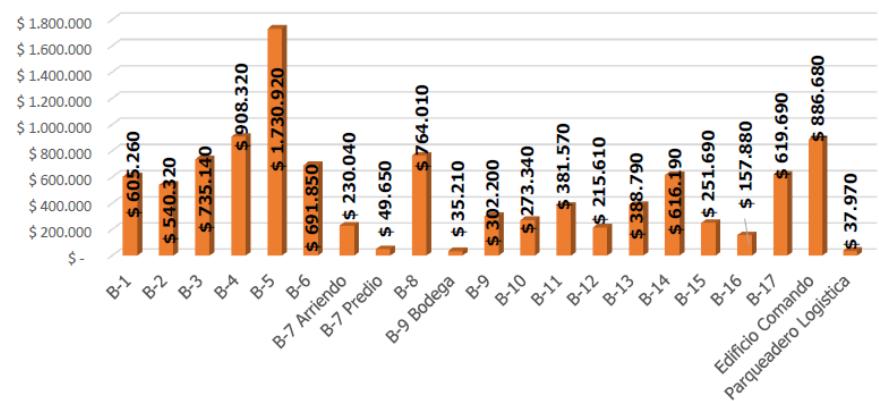
Grafica No. 9 facturación Agosto

Para el periodo de agosto se observa que se facturó un valor total de \$10'422.330 en donde se destacan por tener los mayores consumos la estación B5 Kennedy con el 16,61%, seguido de la estación B4 Fontibón con el 16,61%.
